## Viktigt säkerhetsmeddelande till marknaden

### Insulinpumparna MiniMed™ 640G och MiniMed™ 670G

#### Reservoarfackets låsring

Medtronic-referens: FA896

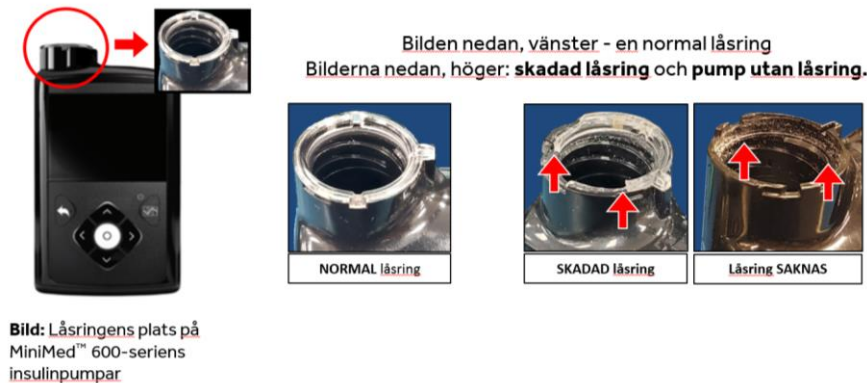
MiniMed™ 600-seriens insulinpumpar har en speciell plastring, s k låsring, runt reservoarfackets övre del, i vilket reservoaren låses fast i. Det har kommit in rapporter om reservoarer som sitter löst och inte längre kan vridas till låst läge. Reservoaren kan sitta löst om låsringen går sönder eller saknas. Låsringen kan gå sönder om pumpen tappas eller slår i mot hårda ytor. Om reservoaren inte sitter ordentligt i pumpen, kan det leda till över- eller underdosering av insulin, vilket i sin tur kan leda till hypoglykemi eller hyperglykemi.

1. Undersök låsringen på din pump.

2. Om reservoaren inte kan vridas till låst läge, eller om låsringen är lös, **sluta att använda insulinpumpen** och återgå till manuella injektioner enligt instruktioner från ditt vårdteam. **Sätt inte tillbaka reservoaren i pumpen medan du fortfarande är ansluten till infusionssetet, då du kan få en alldeles för stor bolusdos.** Kontakta vår produktsupport på 08-568 585 20.
3. Om din reservoar kan vridas till låst läge, kan du fortsätta att använda din pump. Kom ihåg att alltid följa instruktionerna i användarmanualen för korrekt införande av reservoarer.

1. Om du tappar pumpen eller om den utsätts för slag, kontrollera pumpen och låsringen för skador.
2. Undersök pumpen och låsringen rutinmässigt och försäkra dig om att reservoaren kan vridas till låst läge vid varje setbyte.
