**Säkerhetsmeddelande - Dolomite® Futura™ rollatorer tillverkade mellan 1 maj 2014 och 30 april 2015.**

### Kontrollinstruktion för Futura rollatorer tillverkade mellan 1 maj 2014 och 30 april 2015.

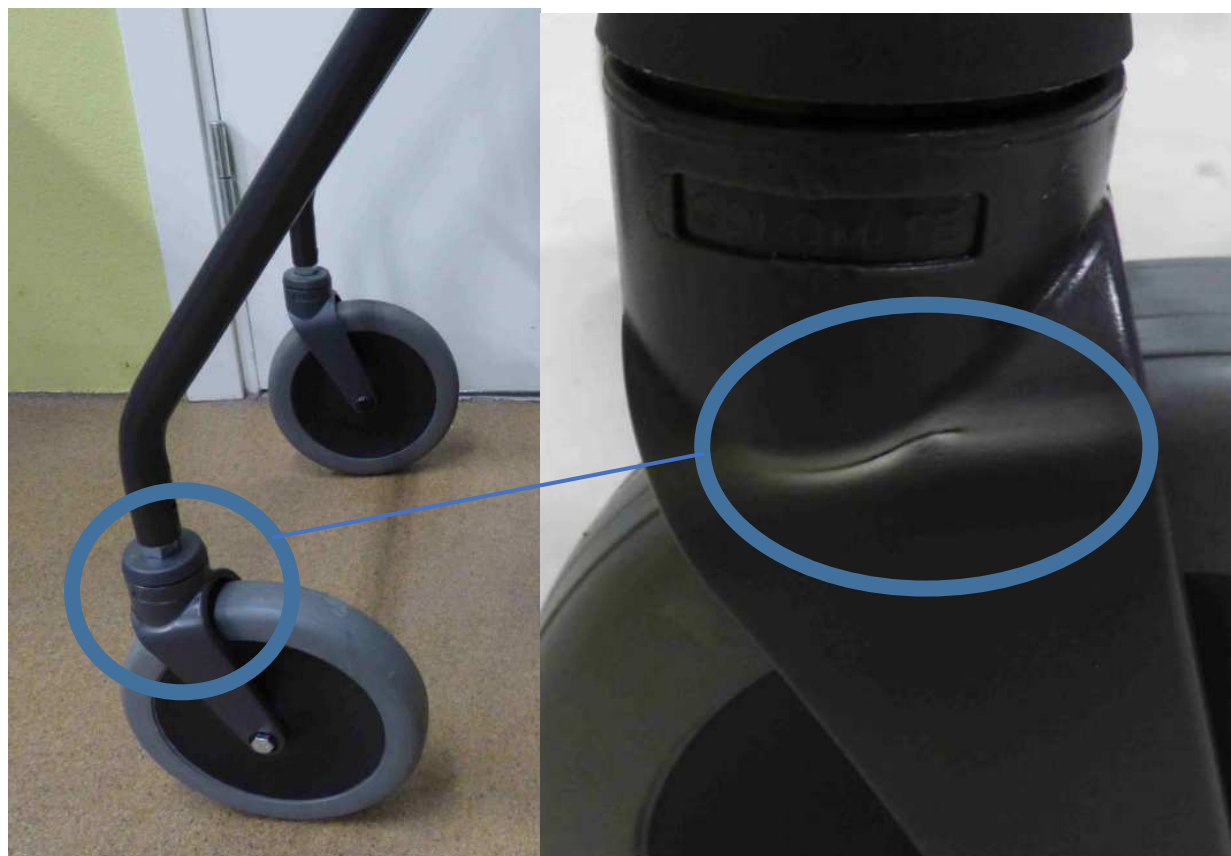
Inspektera framgafflarna och var extra uppmärksam på sprickor, eller missfärgningar i form av vita linjer i plastmaterialet enligt nedan. Detta är en indikation på en försvagning av materialet som kan leda till ett brott på framgaffeln.

Fig 1: Tecken på en begynnande spricka. (vit missfärgning i materialet.)

Om någon missfärgning eller spricka liknande det på bilderna nedan visar sig måste gaffeln bytas ut innan bruk, eller produkten i sin helhet tas ur bruk.
