21 oktober 2019

Viktigt säkerhetsmeddelande: t:slim X2™ Insulinpump – Skadad A/C strömadapter

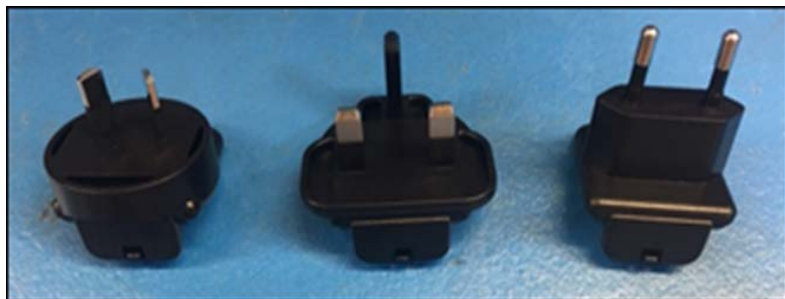
Ett potentiellt säkerhetsproblem har identifierats med A / C-nätadaptern som ursprungligen levererades tillsammans med din t:slim X2 insulinpump. Det handlar om att A / C-nätadaptern faller isär, och därmed blottläggs metallpinnarna i adaptern, vilket kan orsaka skador om de exponerade metallpinnarna vidrörs när adaptern ansluts till ett eluttag.

Se den visuella bilden av de inblandade adaptrarna:

Tandem har arbetat i samarbete med leverantören som tillverkar nätadaptern för att undersöka orsaken till de felaktiga adapterna och för att genomföra en förändring av tillverkningsprocessen för att förbättra strömadapterna för att förhindra att problemet återkommer. Leverantören har genomfört korrigerande åtgärder för att lösa problemet med produktkvaliteten och tillsammans med detta brev får du en ersättningsadapter som har tillverkats under den nya processen.

Kassera eller förstör de tre (3) strömadaptrar som du fick när du först fick din Tandem-insulinpump. Vi ber dig att gå till <https://qrqo.page.link/gK1fM> eller skanna följande QR-kod för att fylla i ett kort onlineformulär för att vi ska kunna föra register över kasseringen.
