4 November 2019

**Viktigt säkerhetsmeddelande: t:slim X2™ Insulinpump – Skadad A/C strömadapter**

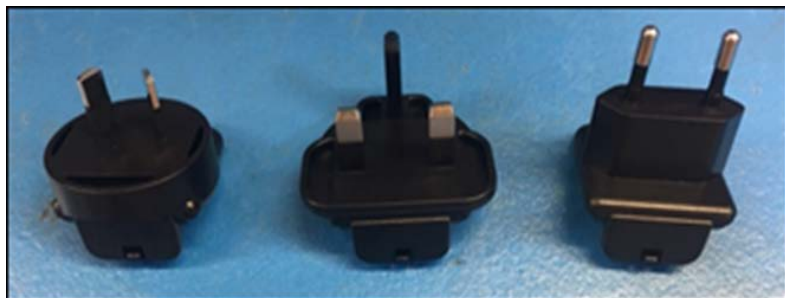
Ett potentiellt säkerhetsproblem har identifierats med A / C-nätadaptern som ursprungligen levererades tillsammans med Tandems t:slim X2 insulinpump till användaren. Det handlar om att A / C-nätadaptern faller isär, och därmed blottläggs metallpinnarna i adaptern, vilket kan orsaka skador om de exponerade metallpinnarna vidrörs när adaptern ansluts till ett eluttag.

Se den visuella bilden av de inblandade adaptrarna:

Alla användare ombeds att kassera eller förstöra de tre (3) strömadaptrar som de fick vid leveransen av sin Tandem-insulinpump. Alla användare kommer att erhålla en ny adapter per post.
